# 経年劣化した熔融スラグ混合アスファルトの 夏季路面温度に関する考察

明石工業高等専門学校 鍋島 康之  
渡辺 雅大  
福田道路株式会社事業本部技術部 藤井 政人  
協和道路株式会社試験室 木和田 貴哉

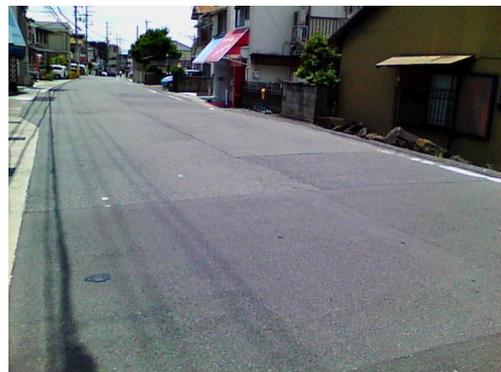
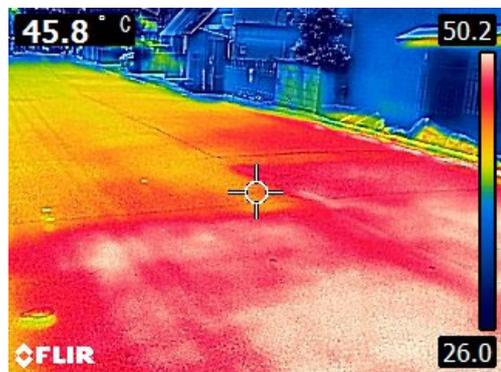
写真-1 道路舗装のデジタル・赤外線画像

写真-1は明石工業高等専門学校周辺で撮影したアスファルト舗装のデジタル画像ならびに赤外線画像である。アスファルト舗装の色から明らかなように、手前のアスファルト舗装の方が新しく、奥側のアスファルト舗装の方が古く劣化していることがわかる。アスファルト舗装の劣化程度の違いから、熱赤外線画像では路面温度に明らかな差が現れており、手前の新しいアスファルト舗装の方が温度が高く、奥側の古いアスファルト舗装の温度が手前よりも低くなっている。この様にアス

ている。写真-4から2019年製作のアスファルトは2018年製作のアスファルトに比べ路面温度が高く、また、密粒アスファルト（左端の縦列）の方が熔融スラグ混合アスファルト（左端以外）よりも路面温度が低いことが確認できる。このことから、経年劣化した供試体の方が路面温度が低くなることが推察でき、写真-1と同じ傾向を示している。図-1では経年劣化の影響が明確には見られなかったが、これは測定点数が5か所と少なかったためであると考えられる。また、写真-4からも熔融スラグ混合アスファルト供試体の方が密粒アスファルト（熔融スラグ混合率0%）よりも路面温度が高くなることが確認できた。

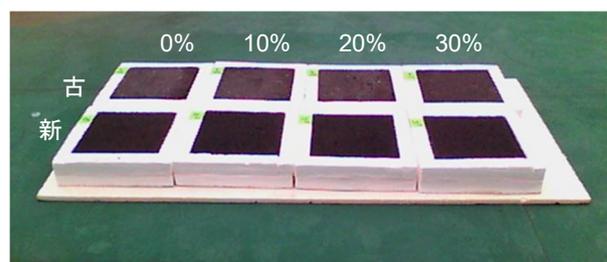
写真-2 屋外試験の状況

写真-2 に屋外試験の状況を示す。8 種類のアス

ファルト供試体を明石工業高等専門学校 土質実験室屋上に設置し、2020 年 8 月 6 日ならびに 9 日午前 10 時から午後 3 時まで 1 時間おきに非接触温度計を用いて供試体路面温度を 5 か所で計測するとともに赤外線サーモカメラで路面温度分布を撮影した。なお、屋上スラブの影響を除去するため、写真-2 に示すように断熱材の上に供試体を設置した。写真-3 は屋外試験で使用した供試体である。2018 年に製作した供試体（古）は 2019 年に製作した供試体（新）よりも若干色褪せが見られたが、大きな差が見られなかったため、サビ落とし用電動式ワイヤーブラシにより、舗装表面を研磨した。人為的に劣化処理を行った供試体を写真-3 に示す。2019 年に作成した供試体と比較すると明らかに人為的に劣化処理を行った 2018 年に製作した供試体の方が明度が高いことが見て取れる。

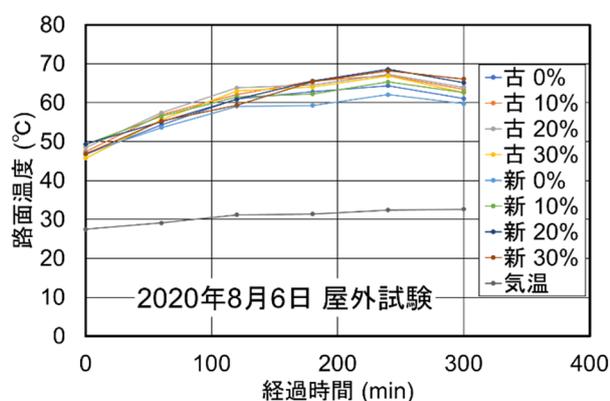
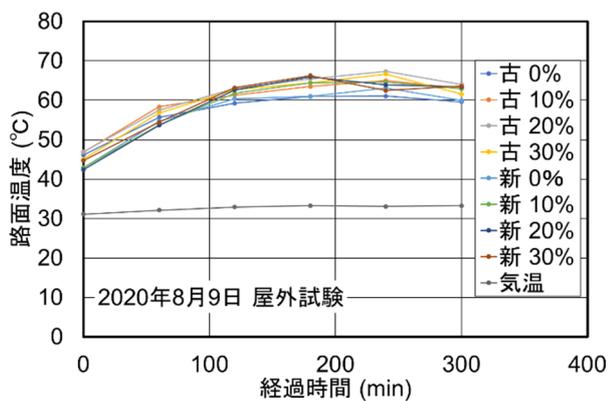
図-1 屋外試験における路面温度

図-1 に 2020 年 8 月 6 日および 9 日に測定した屋外試験におけるアスファルト舗装路面温度の継時変化を示す。アスファルト供試体の路面温度は 120 分経過後は概ね 60℃以上になり、240 分後には路面温度が 70℃近くまで達している。この傾向は 8 月 6 日、9 日ともほぼ同様であった。既往の研究<sup>1)</sup>では、溶融スラグ混合アスファルトは溶融スラグ混合率が増加するほど、路面温度が上昇しやすく、路面温度の最大値が大きくなることが報

告されているが、今回の屋外試験結果からはそのような傾向は明確には見られなかった。しかしながら、120分経過後は熔融スラグを混合したアスファルト供試体の方が通常の密粒アスファルト（熔融スラグ混合率0%）よりも高い路面温度を示すことが多く、熔融スラグ混合アスファルトの方が密粒アスファルトよりも路面温度が高くなる傾向が見られた。この原因として、碎石と熔融スラグの熱伝導率の違い<sup>5)</sup>が考えられ、熔融スラグの方が熱伝導率が高いためと考えられる。次に、人為的に劣化処理を行った2018年に製作した供試体の路面温度については、2019年に製作した供試体の路面温度と明確な差が見られなかった。

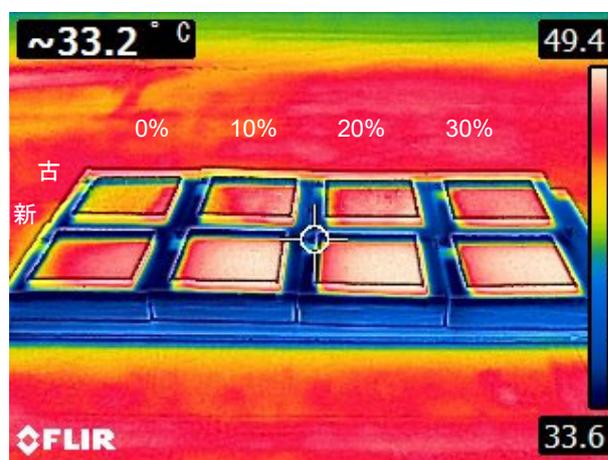
写真-4 屋外試験の赤外線画像

次に、写真-4は屋外実験の赤外線画像を示している。供試体の配置は写真-2と同じであり、手前の列に並べられている供試体が2019年に製作したアスファルトである。赤外線画像では寒色系から暖色系になるほど表面温度が高くなり、白色を示している部分が最も温度が高いことを示し

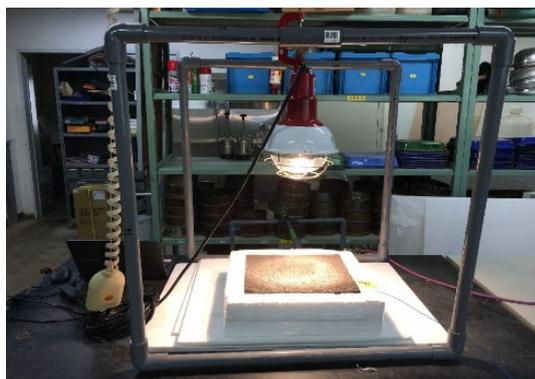
写真—5 屋内試験の状況

写真-5に屋内試験の状況を示す。屋外試験では測定日の日照条件や最高気温、風向・風速などの影響を受けるため、温度を管理した状況下で路面温度を測定するため、屋内実験を行った。500wの投光器を写真-5に示すように供試体上300mmの高さに設置した。投光器で2時間照射し、30分間隔で路面温度の測定を行った。路面温度の測定は供試体中央部の温度を非接触温度計を用いて測定するとともに、赤外線サーモカメラで路面温度分布を撮影した。屋内試験では試験開始180分前から室温を25°Cに設定し、供試体温度が一定になっていることを確認した後、試験開始とともに投光器を照射し、アスファルト路面温度を計測した。屋内試験では、密粒アスファルト（古・新）と熔融スラグ混合アスファルト30%（古・新）について比較を行った。屋外試験の路面温度計測結果（図

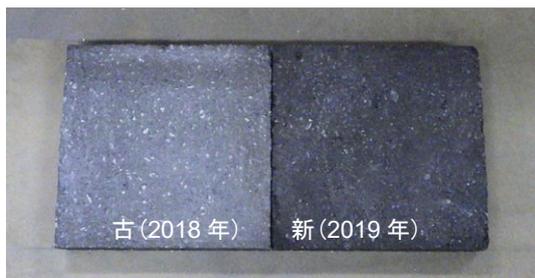
写真—6 屋内試験で使用した供試体

—1 参照) では劣化処理の影響が明確ではなかったため、屋内試験では 2018 年に製作した供試体の舗装面を面直し砥石 (#60) で研磨して更に劣化処理を行った。写真—6 に屋内試験で使用した供試体を示す。屋外試験で使用した供試体 (写真—3) よりも更に表面が平滑になるとともに、明度が高くなっていることが確認できる。写真—7 に劣化処理を行った供試体としていない供試体の舗装表面の拡大写真を示す。明らかに劣化処理した供試体の方が表面の凹凸が小さく、白くなっていることがわかる。

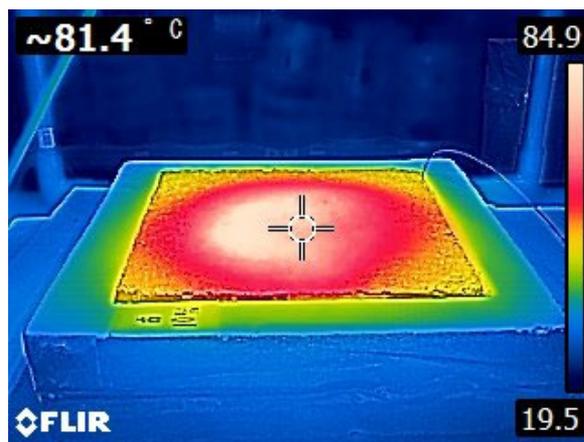
写真—8 屋外試験の状況

写真—8 に屋内試験における赤外線カメラで撮影した供試体の赤外線画像を示す。投光器による照射は点光源であり、太陽光のような平行光線になっていないので供試体の路面温度分布は供試体中央部分と周辺部で大きな差があることがわかる。このため、本研究では供試体中央部の路面温度を用いて比較することにした。屋内試験におけるアスファルト供試体の路面温度計測結果を図—2 に示す。室内温度を 25°C に設定したにも関わらず、測定開始時の路面温度に差が見られるが、2018 年製作の供試体 (図—2 の古) ならびに 2019 年製作の供試体 (図—2 の新) とともに時間の経過とともに路面温度が上昇する傾向を示し、温度上昇速度はほぼ同じであった。図—2 から明らかに 2019 年製

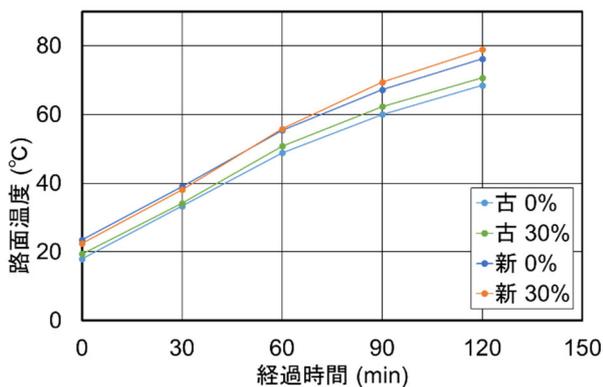
図-2 室内試験における路面温度

作の供試体の方が路面温度が高く、2018 年製作の供試体の方が路面温度が低いことがわかる。このことから、同じ条件下では経年劣化が進行した舗装の方が路面温度が低くなることが伺える。また、密粒アスファルト (図—2 の古・新 0%) と溶融スラグ混合アスファルト (図—2 の古・新 30%) と比較した場合、30 分まではほぼ同じ路面温度を示したが、90 分以後は溶融スラグ混合アスファルトの方が路面温度が高くなった。この傾向は劣化処理の有無によらず、同様の傾向を示している。以上のことから、屋外試験同様、溶融スラグの有無によって路面温度に差が現れる結果が得られた。

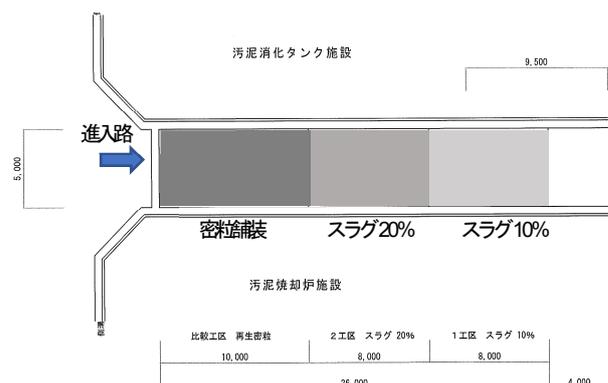
図-3 試験施工サイト平面図

溶融スラグ混合アスファルトの実証実験<sup>6)</sup>として、2017年1月に明石市二見浄化センター内において、通常の密粒アスファルト、ゴミ溶融スラグを10%、20%混合したアスファルトの舗装を実際に施工した。図-3に実証実験現場の平面図を、写真-9には実証実験サイトの状況を示す。舗装面の幅員は5mで進入路から順に、密粒アスファルトを10m、スラグ混合率20%を8m、スラグ混合率10%を8m、全長26mの舗装を行った。進入路にある排水溝部分が最も傷みやすく、この部分を密粒アスファルトで舗装することにし、スラグ混合アスファルトよりも2m長く舗装し、排水溝から離れた部分をスラグ混合アスファルトとの比較検討箇所としている。

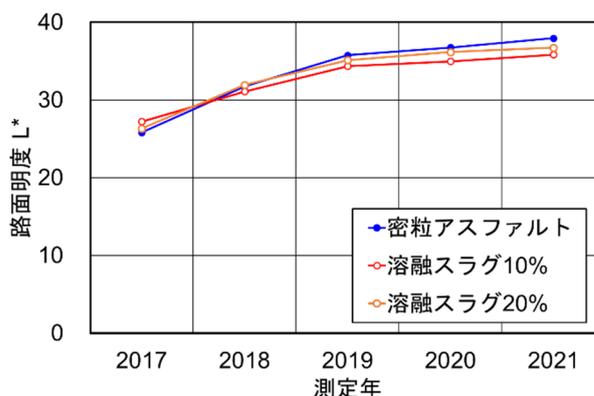
図-4 路面明度の経時変化

2017年に敷設した後、定期的に路面明度を測定している。その結果を表-2ならびに図-4に示す。路面明度は色彩色差計(コニカミノルタ CR-300)を用いて、各工区について6点を測定し、L\*a\*b\*表色系で明度を表すL\*の平均値を算出して比較している。

明らかに路面明度は徐々に上昇しており、2017年には密粒アスファルトの路面明度が最も低い値であったが、2021年には最も高い値となった。しかしながら、溶融スラグ混合アスファルトの路面明度も上昇しており、溶融スラグ混合率が高いほど路面明度が上昇する傾向が見られた。路面明度の経時変化については今後も継続的に実測を続けていく予定である。
